Kernsanierung des Stadthauses
im Oluf-Samson-Gang 8 in Flensburg

Bestandsaufnahme

Entkernung

Sanierung Rohbau

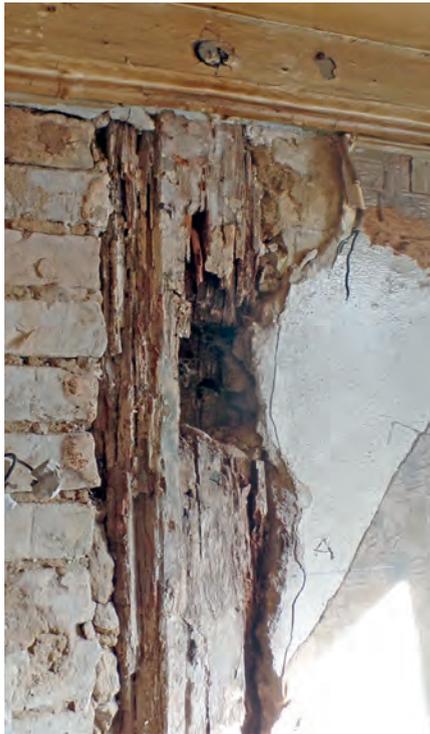
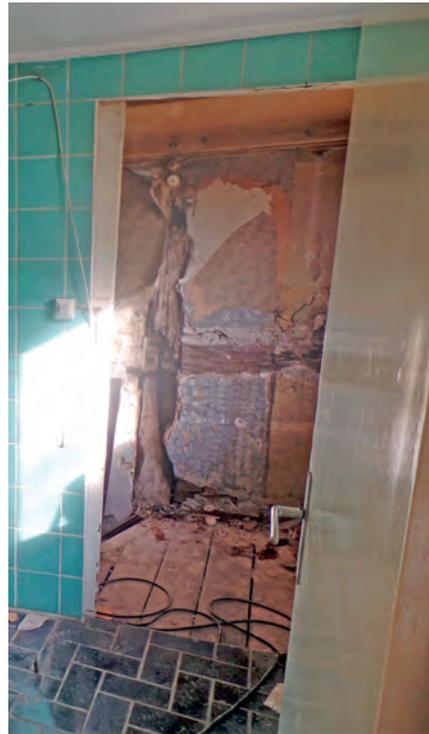
An vielen Stellen war die Schädigung durch den Schwamm- und Pilzbefall deutlich größer als zunächst angenommen. Dadurch konnte lange nicht so viel Material erhalten werden, wie zunächst gedacht.

Viele Balkenköpfe waren komplett und die Balken teilweise mit Hausschwamm befallen. Das Holz hat sich würfelartig zersetzt. Es verliert seine Festigkeit und trägt nicht mehr. Viele Elemente mussten ausgetauscht werden und konnten nicht mehr wiederverwendet werden.

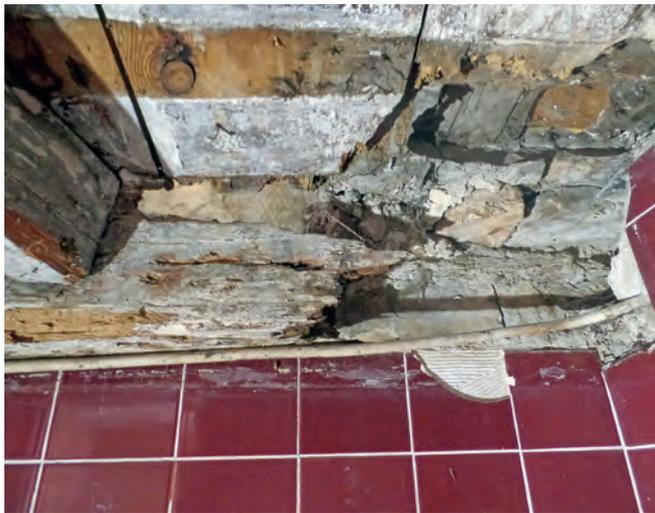
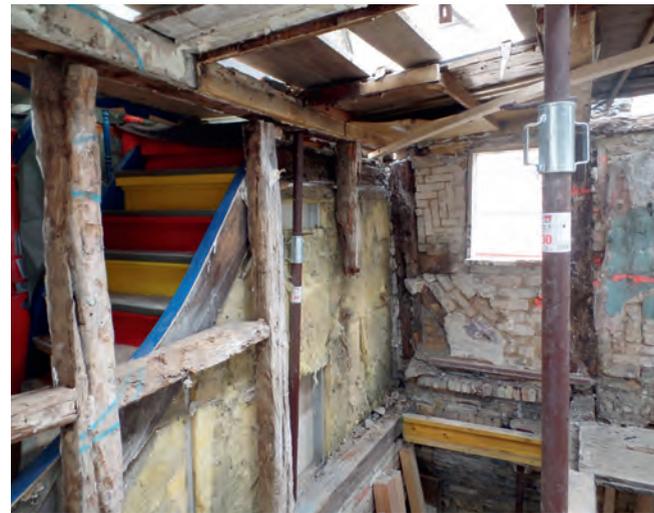
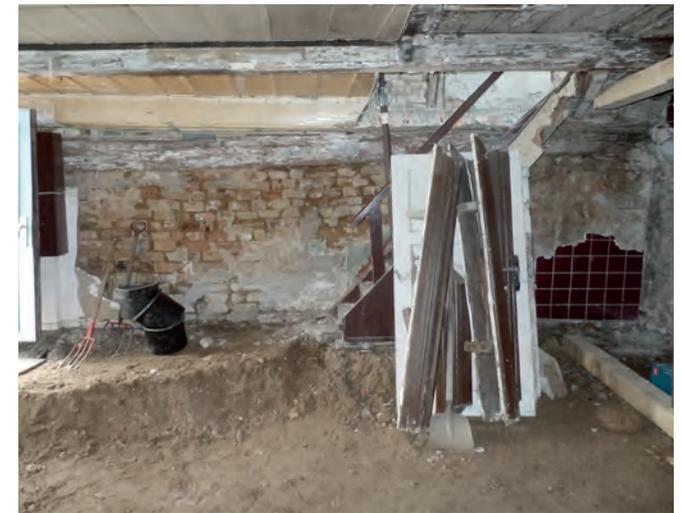
„Das Gebäude ist aus unserer Sicht desolat. Weitere Holzzerstörer wie Nagekäferbefall haben der statischen Substanz ordentlich zugesetzt. Das Fachwerk ist durch die Schwammbefälle stark in Mitleidenschaft gezogen und es besteht akute Einsturzgefahr für große Teile des Gebäudes.“

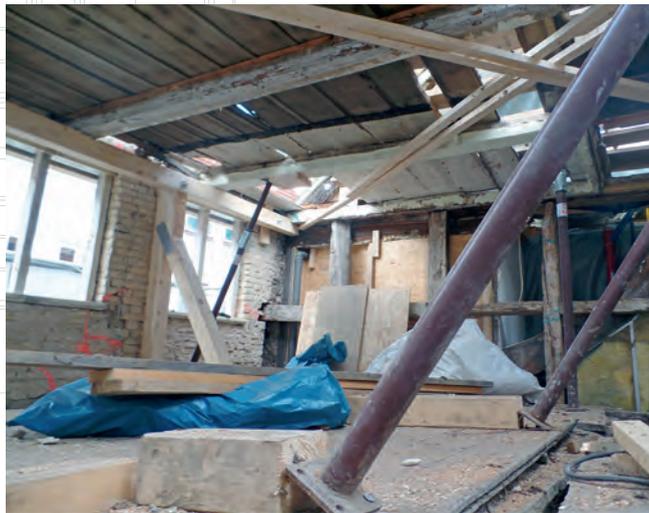
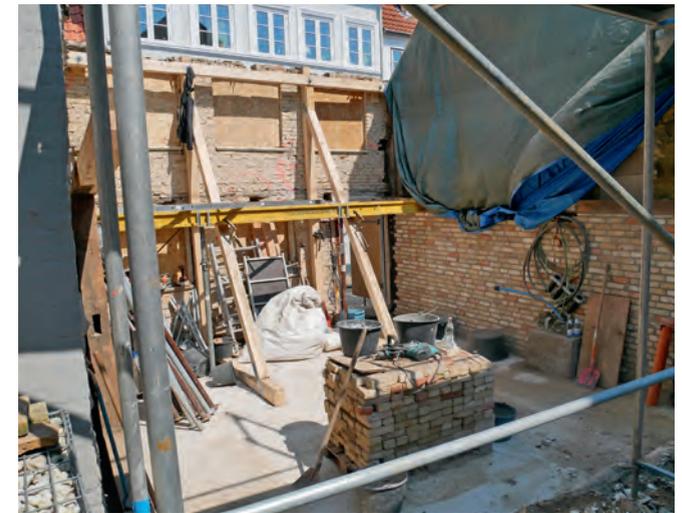
Im Innenraum wurden die Balken, Decken und Wände entfernt. Einige Elemente waren durch starken Schimmelfall schwer geschädigt. Das Material wurde sortiert und die erhaltenswerten Elemente gelagert.

Die Originalfassade zum Oluf-Samson-Gang wurde freigelegt und durch eine Holzkonstruktion von innen abgestützt, damit sie erhalten werden kann. Die Fenster zur Sanierung ausgebaut und provisorisch ersetzt.

Der Neuaufbau erfolgte in kleinen Schritten. Die Statik des Hauses wurde nach und nach durch Einbringen eines neuen Ringbalkens – kombiniert aus Beton und Eiche hergestellt. Diese und viele weitere Projektschritte haben das nächste Jahr in Anspruch genommen.
