Kernsanierung des Stadthauses
im Oluf-Samson-Gang 8 in Flensburg

Bestandsaufnahme

Entkernung

Sanierung Rohbau

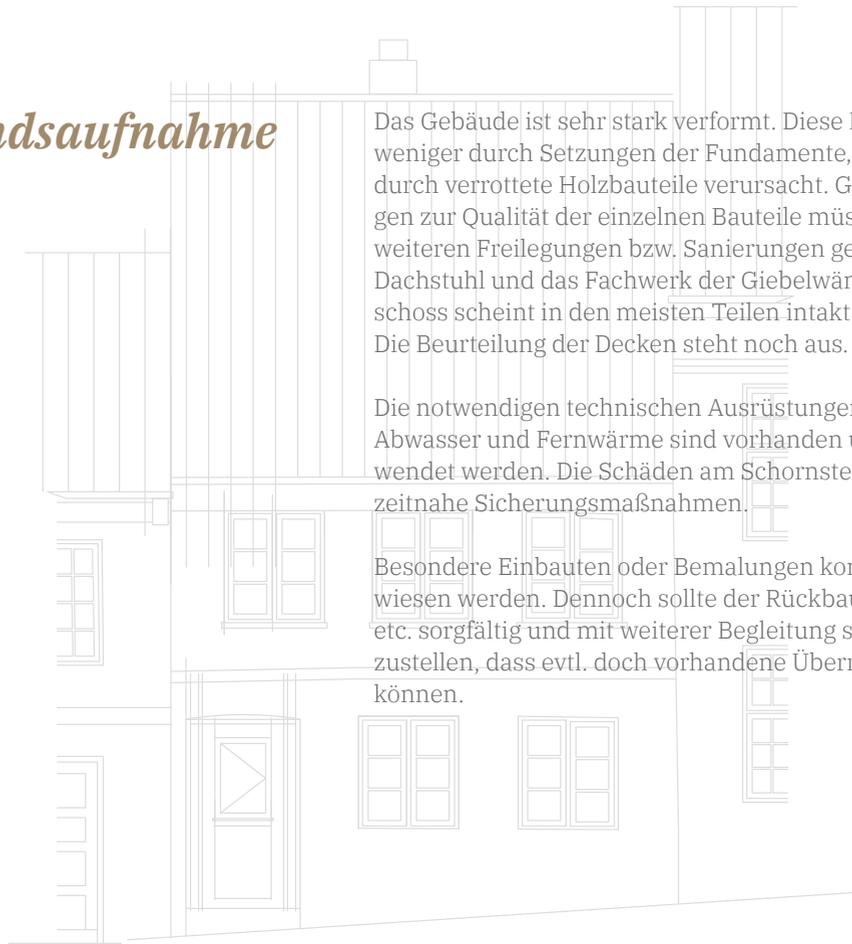
Das Gebäude ist sehr stark verformt. Diese Höhendifferenzen sind weniger durch Setzungen der Fundamente, die es auch gibt, als durch verrottete Holzbauteile verursacht. Genauere Feststellungen zur Qualität der einzelnen Bauteile müssen daher im Zuge der weiteren Freilegungen bzw. Sanierungen getroffen werden. Der Dachstuhl und das Fachwerk der Giebelwände auch im Obergeschoss scheint in den meisten Teilen intakt und weiterverwendbar. Die Beurteilung der Decken steht noch aus.

Die notwendigen technischen Ausrüstungen wie Strom, Wasser, Abwasser und Fernwärme sind vorhanden und können weiterverwendet werden. Die Schäden am Schornsteinkopf erfordern erste zeitnahe Sicherungsmaßnahmen.

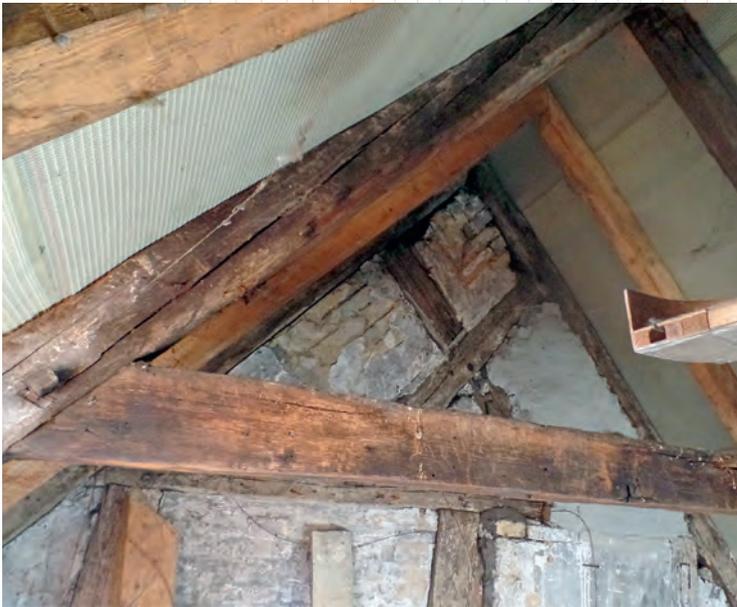
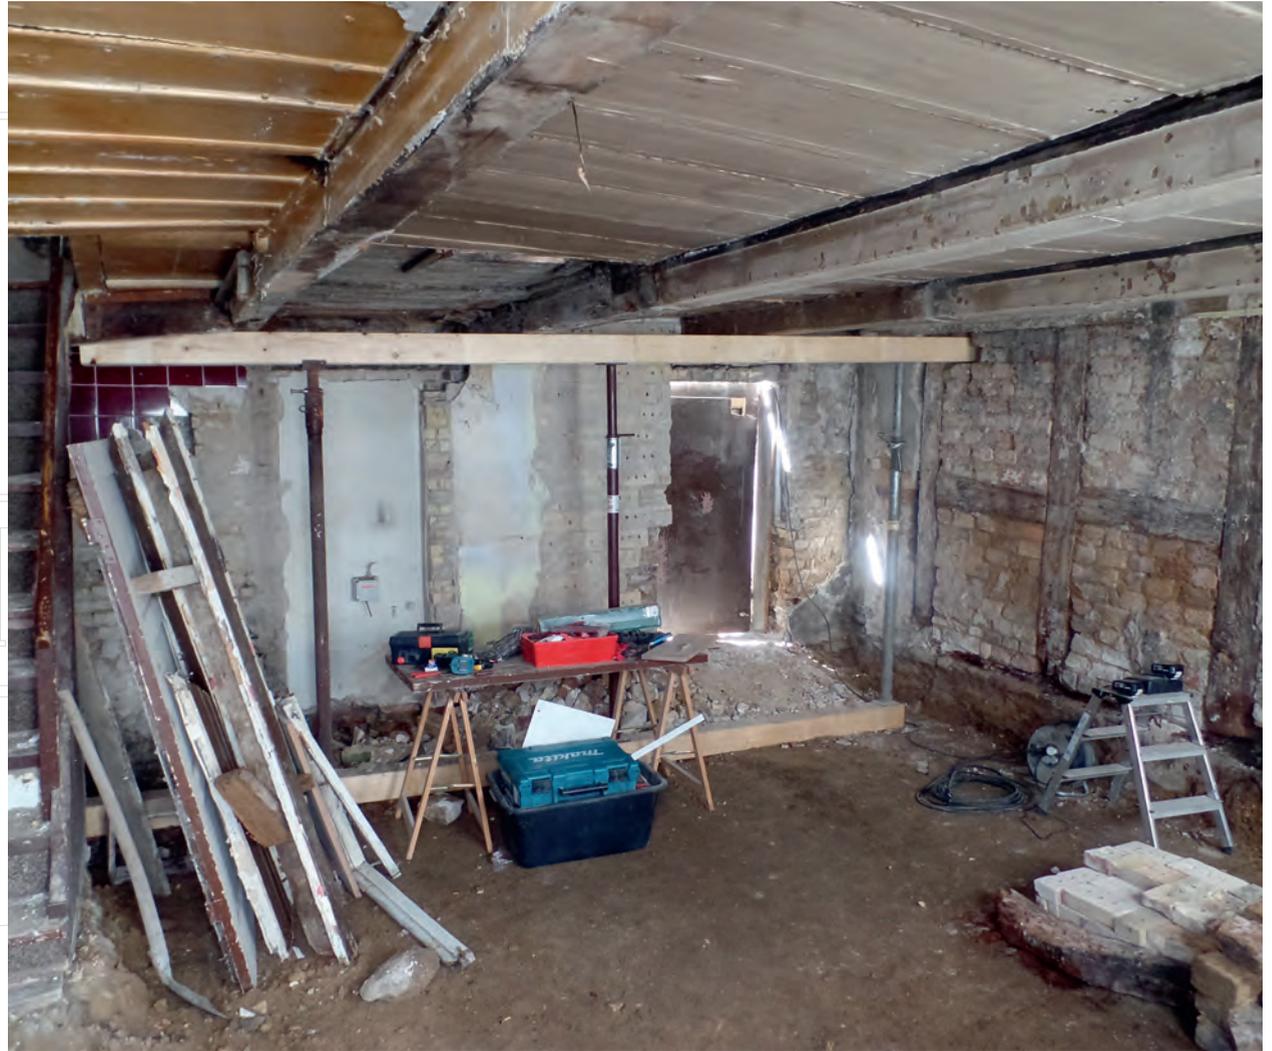
An vielen Stellen war die Schädigung durch den Schwamm- und Pilzbefall deutlich größer als zunächst angenommen. Dadurch konnte lange nicht so viel Material erhalten werden, wie zunächst gedacht.

Viele Balkenköpfe waren komplett und die Balken teilweise mit Hausschwamm befallen. Das Holz hat sich würfelartig zersetzt. Es verliert seine Festigkeit und trägt nicht mehr. Viele Elemente mussten ausgetauscht werden und konnten nicht mehr wiederverwendet werden.

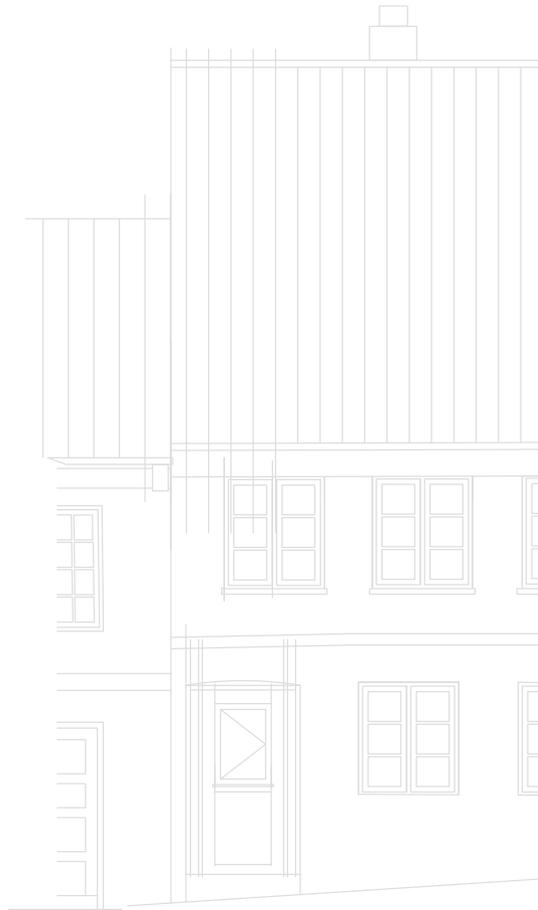
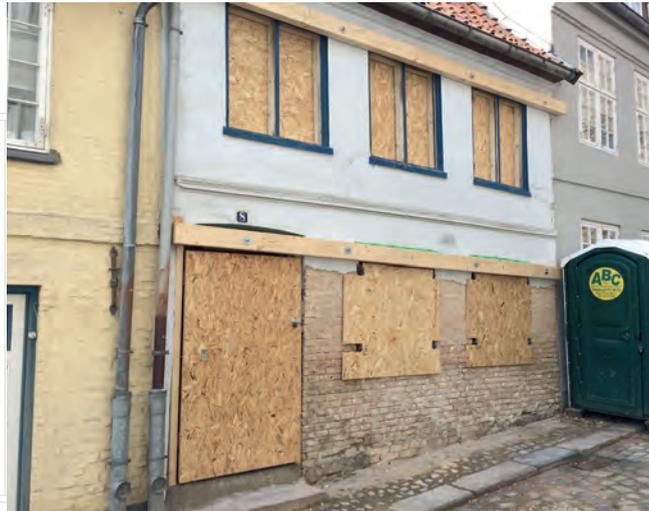
Im Innenraum wurden die Balken, Decken und Wände entfernt. Einige Elemente waren durch starken Schimmelfall schwer geschädigt. Das Material wurde sortiert und die erhaltenswerten Elemente gelagert.

Die Originalfassade zum Oluf-Samson-Gang wurde freigelegt und durch eine Holzkonstruktion von innen abgestützt, damit sie erhalten werden kann. Die Fenster zur Sanierung ausgebaut und provisorisch ersetzt.

Der Neuaufbau erfolgte in kleinen Schritten. Die Statik des Hauses wurde nach und nach durch Einbringen eines neuen Ringbalkens – kombiniert aus Beton und Eiche hergestellt. Diese und viele weitere Projektschritte haben das nächste Jahr in Anspruch genommen.

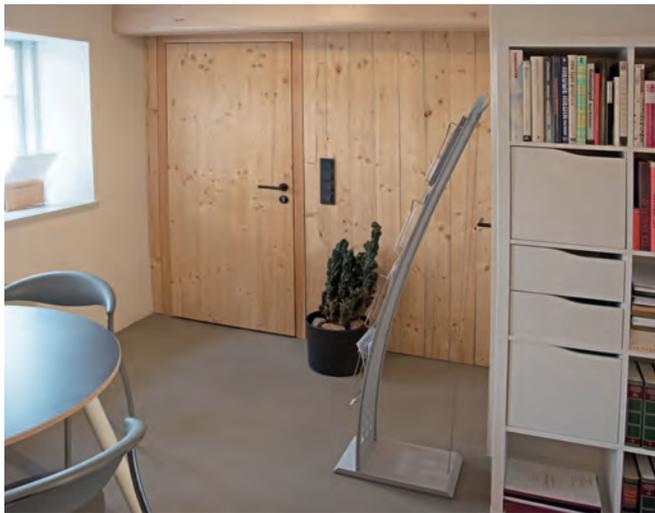
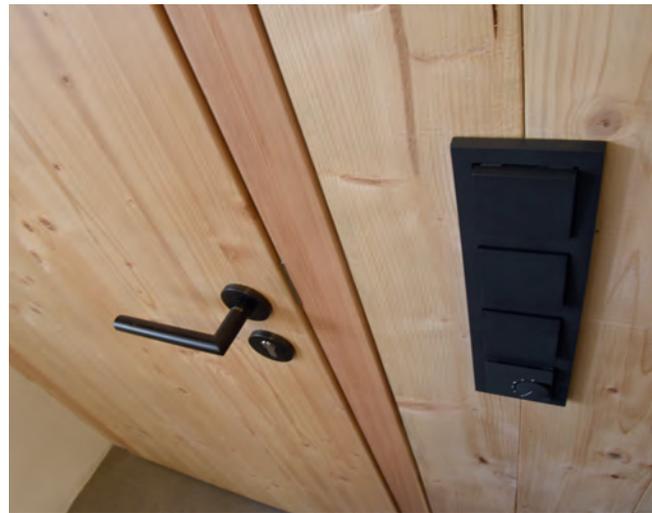
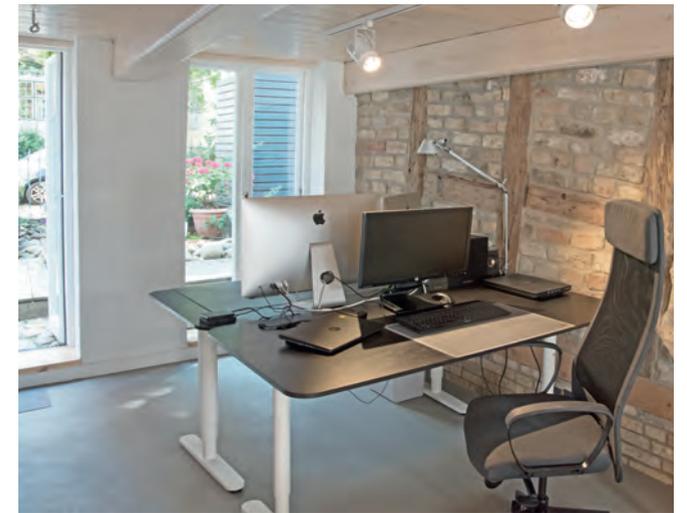
Im privaten Arbeitsraum kommt die originale Fachwerkwand perfekt zur Geltung. In Kombination mit dem Fußboden aus Sichtestrich und den rustikalen Holzelementen entsteht die einzigartige Atmosphäre. Die Türen wurden vom Tischler handgefertigt und sind flächenbündig mit verdeckten Bänder integriert.
